Stuifsneeuw

V20210212b

1 Wat te doen bij lekkage door stuifsneeuw

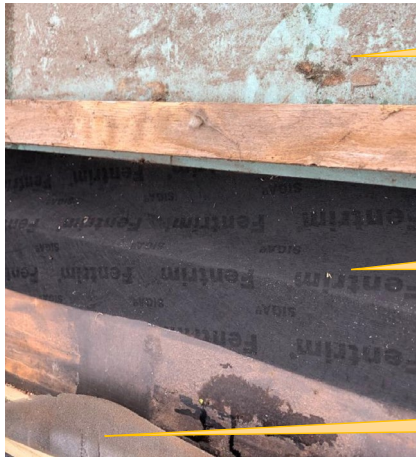
Onderdakplaat

Onderfolie tape

Schuimstrook

Stuifsneeuw onder de hoger gelegen dakpannen

3. De wijze waarop een dakkapel wordt geconstrueerd en aansluit op het hellende dak, kent hierdoor ook veel verschillende uitvoeringsvormen.
4. De stuifsnieuw die onder de dakpannen probeert binnen te dringen (vanaf het dak van een dakkapel met een plat dak) wordt bij een Ruiters Dakkapel tegengehouden door een schuimstrook. Deze is geplaatst onder de laagste dakpannenrij boven de dakkapel.

- a) Schuimstrook;
 - b) Knijplat over dakbedekking;
 - c) Onderfolie over epdm dakbedekking;
 - d) Inzagen van onderdak en inbrengen van epdm dakbedekking met aluminium platprofiel;

- e) Nieuw onderfolie aanbrengen tot aan bestaand deugdelijke folie of tot over de nok,
 - f) Afdichtingen met onderfolietape.

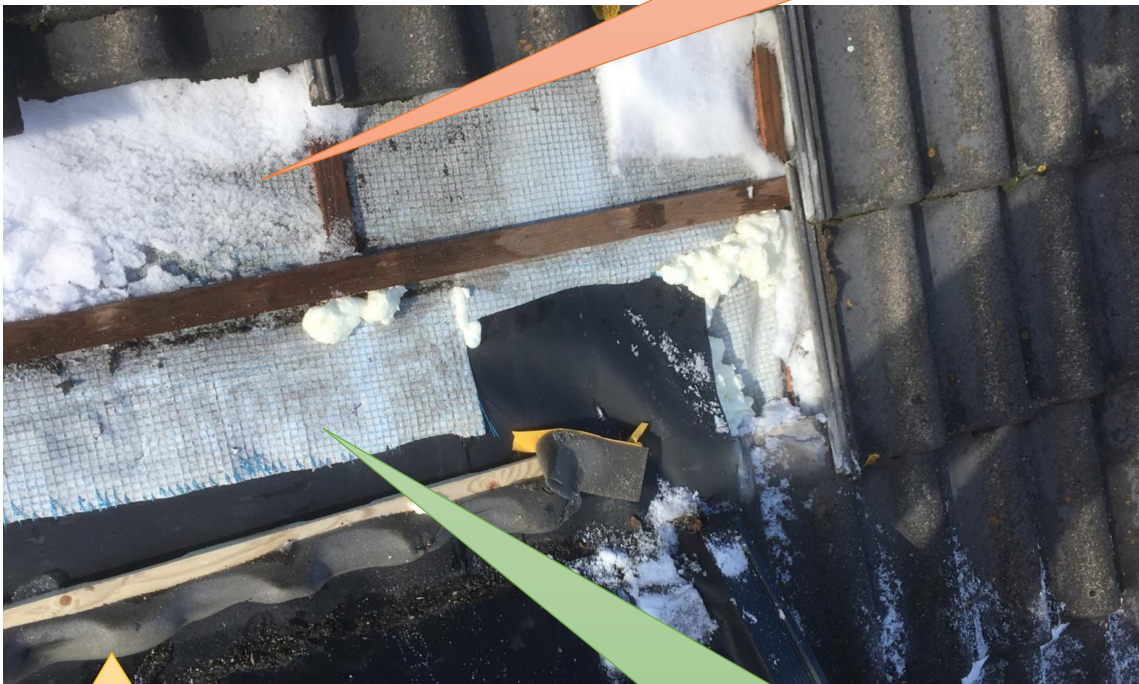
Schuimstrook

Nauwelijks tot geen stuifsneeuw onder eerste dakpan / achter schuimstrook
